## "Garder les collections en vie": L'inondation du 12 janvier 2014 à la BnF, un enseignement pour l'évolution du plan d'urgence

### Abstract:

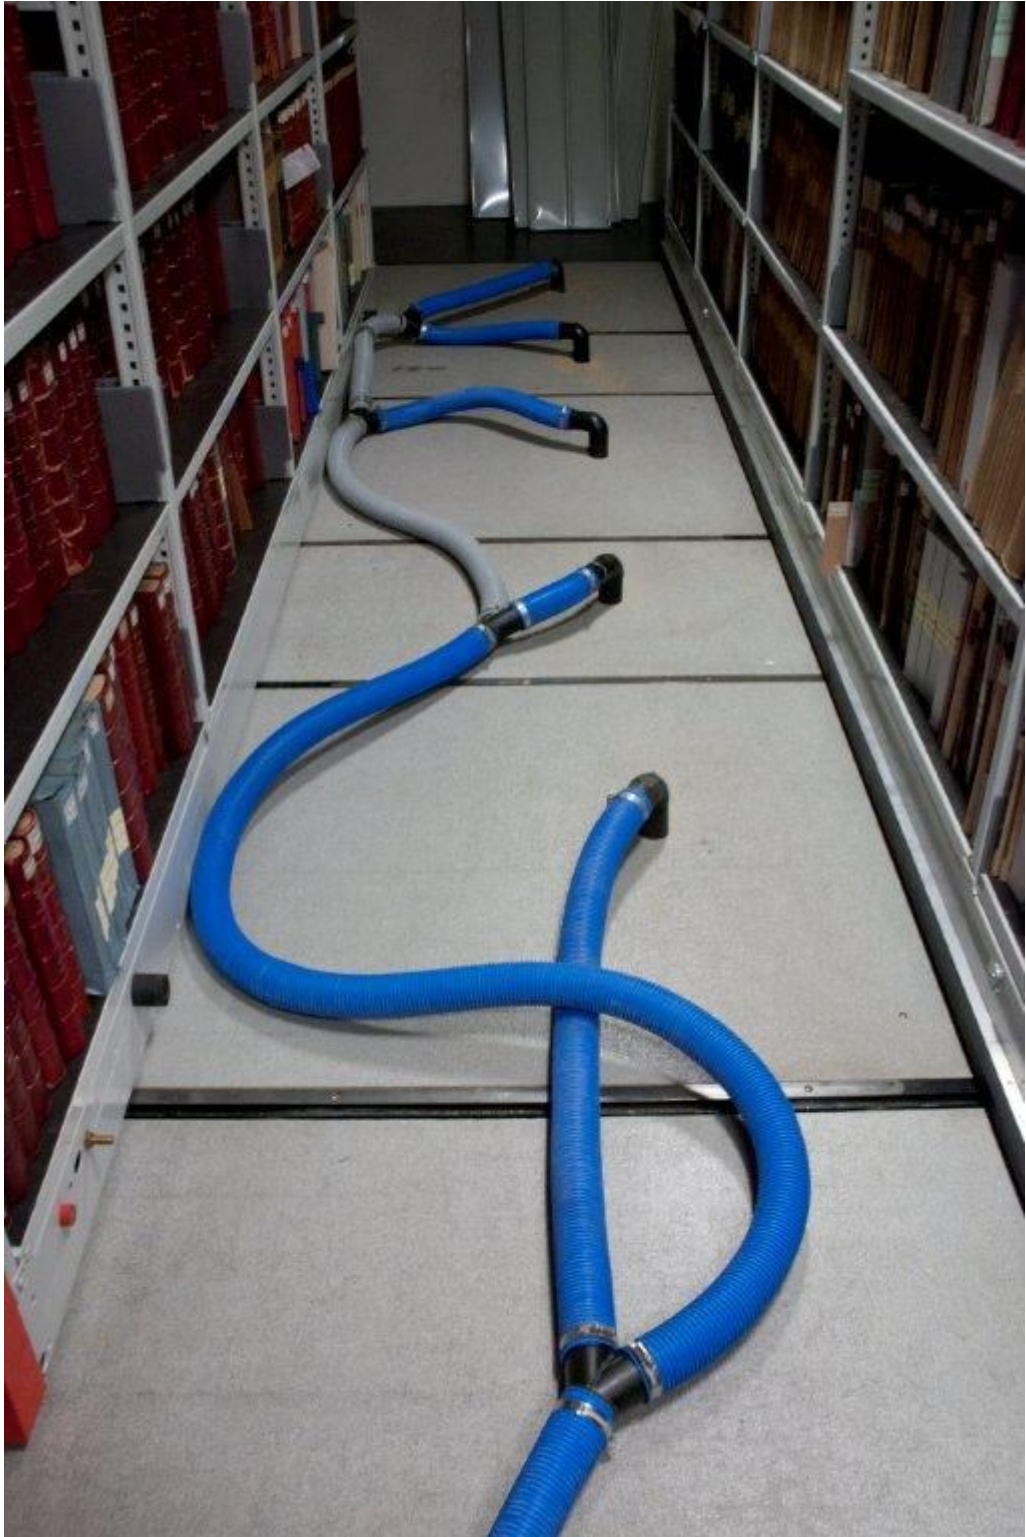
Extraction de l'humidité dans les planchers des compactus

Malgré l'importance des effectifs mobilisés et l'énergie déployée pour extraire le plus rapidement possible les collections des zones inondées, des documents sont restés bloqués dans les rayonnages mobiles dont le plancher en gonflant sous l'effet de l'humidité empêchait l'ouverture. Cette situation comportait deux risques : l'altération des documents humides ou mouillés avec notamment l'adhérence des pages de documents en papier couché, mais surtout le risque de développement de moisissures dans l'atmosphère confinée des rayonnages mobiles fermés.

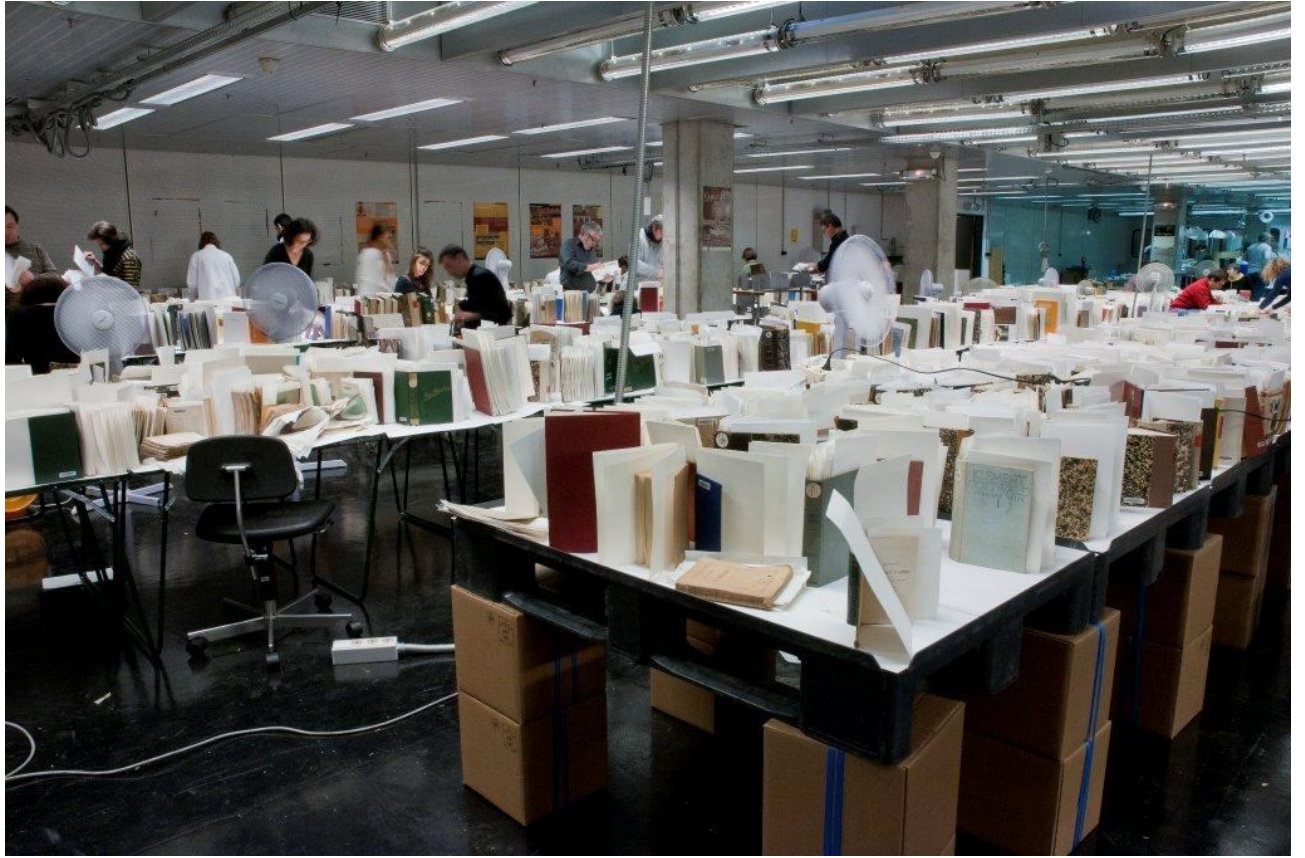
La principale zone de séchage (janvier 2014)

En 20 minutes, grâce aux équipes du département de la Conservation présentes sur place, l'espace de 800 mètres<sup>2</sup> utiles situé sous la tour T1 était libéré et aménagé. Le deuxième jour, le gymnase puis la salle de théâtre ont été réquisitionnés et aménagés selon le même principe.

**L'organisation des opérations s'est traduite dans l'espace** : espace de vérification et de réception des documents, de départ des caisses, zone de tri, zone de retrait des déchets, différentes zones de séchage en fonction de l'état des documents, mouillés ou humides. Les documents suspects étaient isolés dans un bureau adjacent. Dans un premier temps, les tables d'appoint du Plan d'urgence ont été déployées en quatre lignes laissant libres des espaces de circulation autour des postes de travail ainsi constitués. Rapidement des solutions pragmatiques ont été proposées pour agrandir la surface de séchage. Des palettes montées sur des boîtes en carton rigide ont constitué des zones de séchage de 80 cm de haut. Progressivement des espaces spécialisés ont été délimités dans l'espace du Plan d'urgence et réservés au traitement des documents les plus sensibles : les cuirs imbibés traités par des restaurateurs, les papiers glacés dans l'attente d'une congélation.
